2005
PROJEKT
RETTET
ST. ANNA

RETTET ST. ANNA

St. Anna ist auf ihrer Warft buchstäblich auf Sand gebaut. 600 Jahre nach ihrer Errichtung und 500 Jahre nach dem Turmbau drohte St. Anna umzufallen. Die Kirche sackte jedes Jahr um 2 bis 3 cm Richtung Süden. Zeitweise mussten Nord- und Südseite durch Metallspannstangen miteinander verbunden werden, um einen Kollaps zu verhindern. Vor allem das Kirchenäußere war bereits stark beschädigt. Im Mai 2005 rückten Restauratoren und Fachfirmen mit schwerem Arbeitsgerät an, um St. Anna zu retten. Ein ziemlich großes, teures, über Monate andauerndes Projekt. Wir haben die Arbeiten im Bild festgehalten und können Ihnen deshalb diese Dokumentation zur Verfügung stellen. 18 Jahre später beginnt ab 2023 die nächste Sanierungs-phase in den Außen- und Innenbereichen.

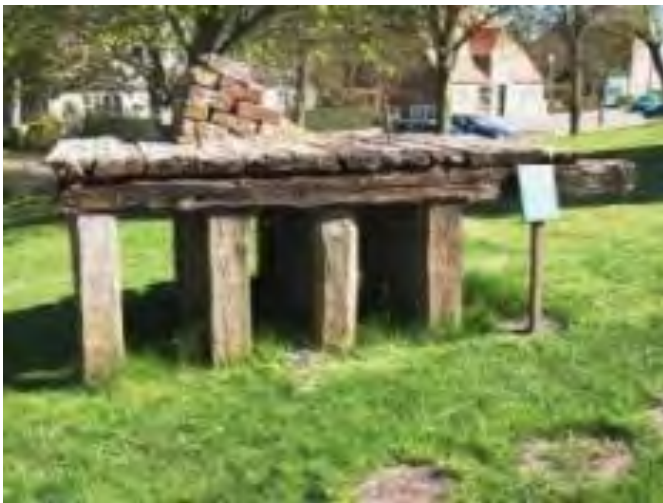
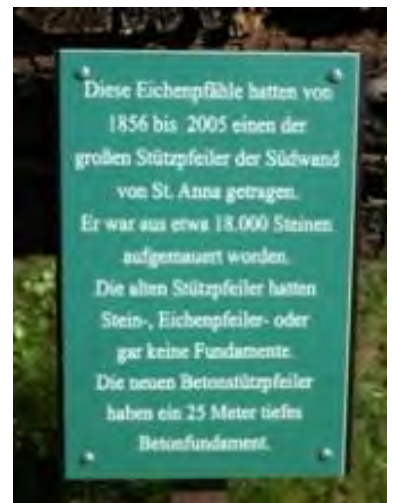
Das rechte Schild beschreibt, was Sie links als Ausstellungsstück sehen: Diese Eichenpfähle hatten von 1856 bis 2005 einen der großen Stützpfiler der Südwand von St. Anna getragen. Er war aus etwa 18.000 Steinen aufgemauert worden. Die alten Stützpfiler hatten Stein-, Eichenpfiler- oder gar keine Fundamente. Die neuen Betonstützpfiler haben ein 25 Meter tiefes Betonfundament.

Der „Zahn der Zeit“ hat in nur 17 Jahren das Fundament völlig zerstört. Was jahrhundertlang im Boden hielt, verwitterte binnen weniger Jahre. Den Beleg dafür finden Sie auf der St. Anna-Startseite.

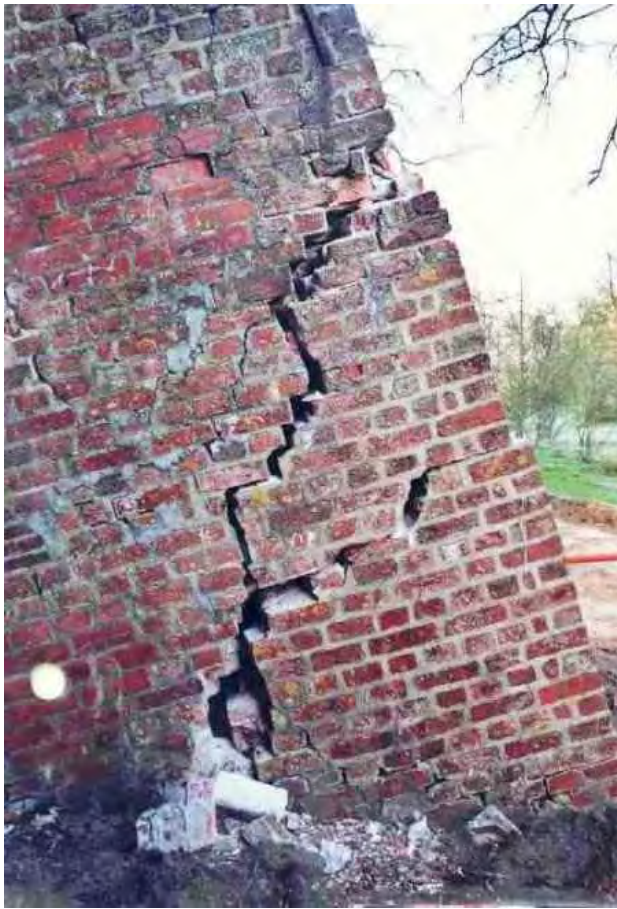
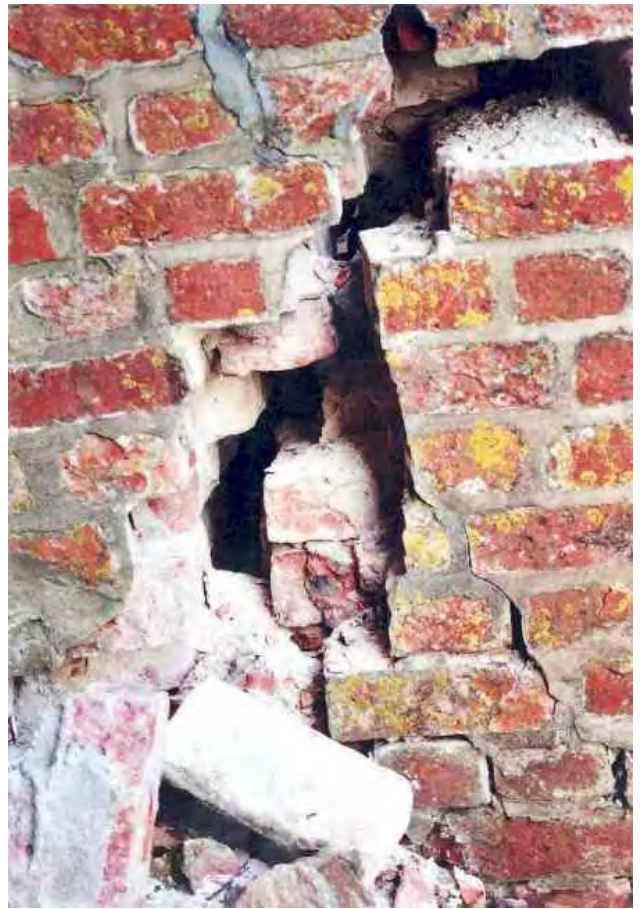
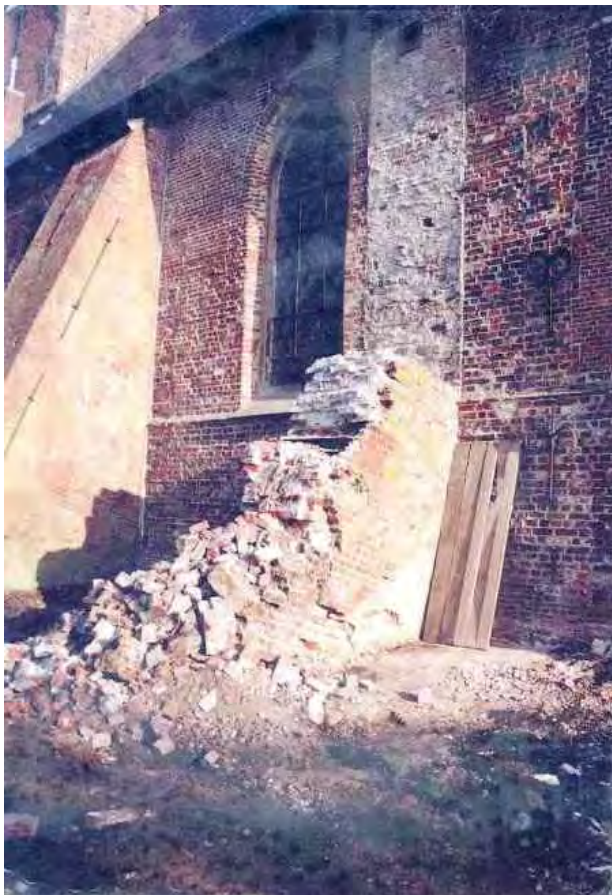
Diese Fotos zeigen das Ausmaß des bestehenden Schadens: Die alten Stützpfeiler sind marode und müssen abgebrochen werden.

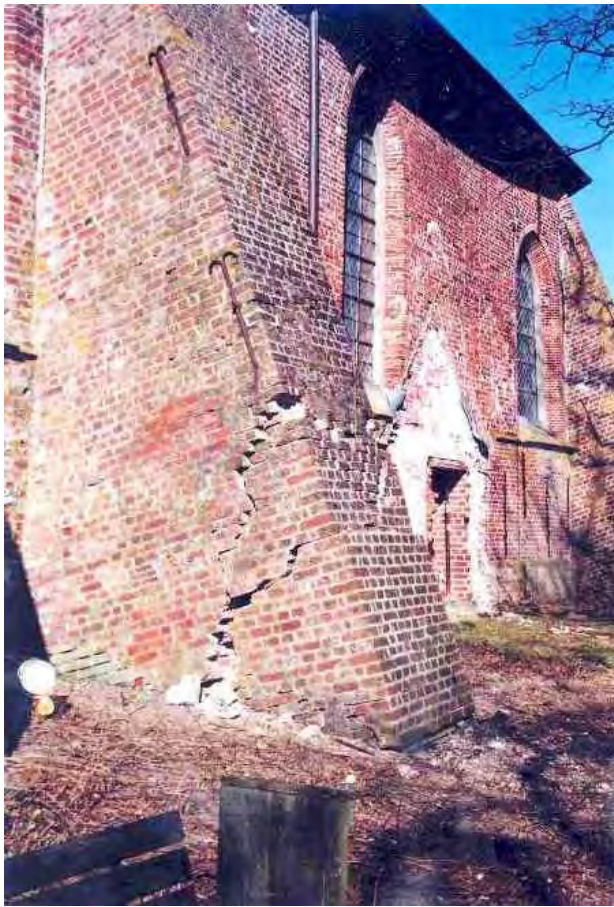
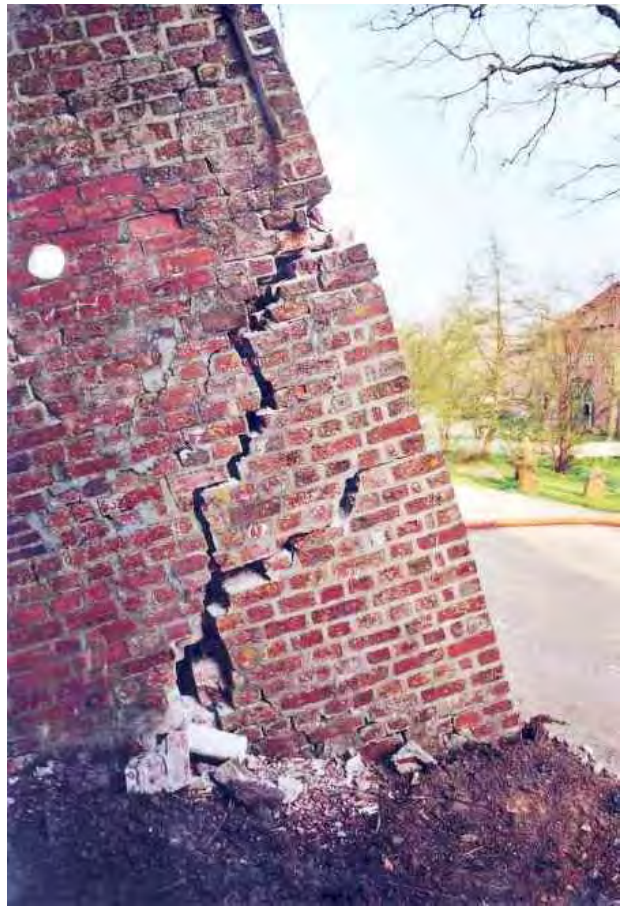
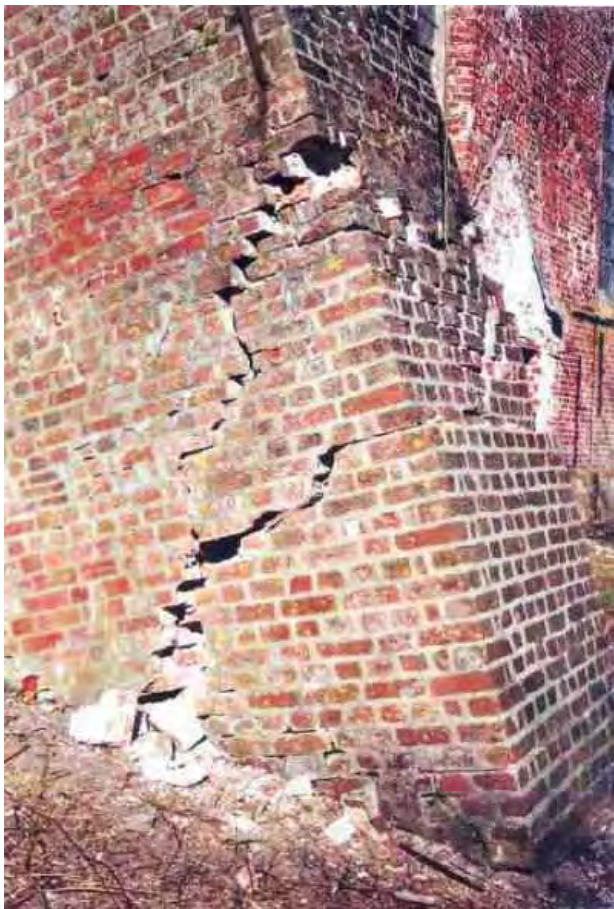
St. Anna ist schwer beschädigt.

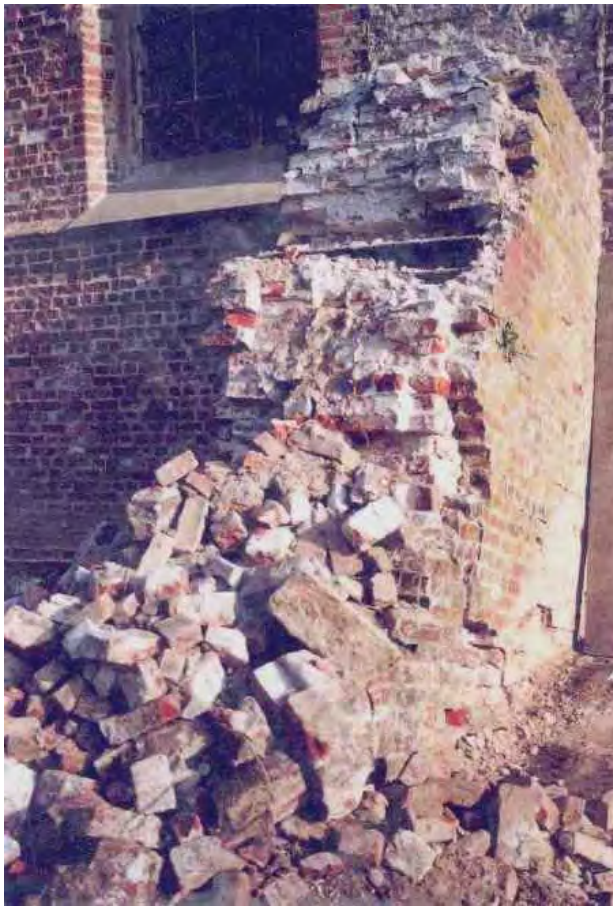
Die alten Stützpfeiler sind mit der Kirchenwand durch Eisen-träger verdübelt.

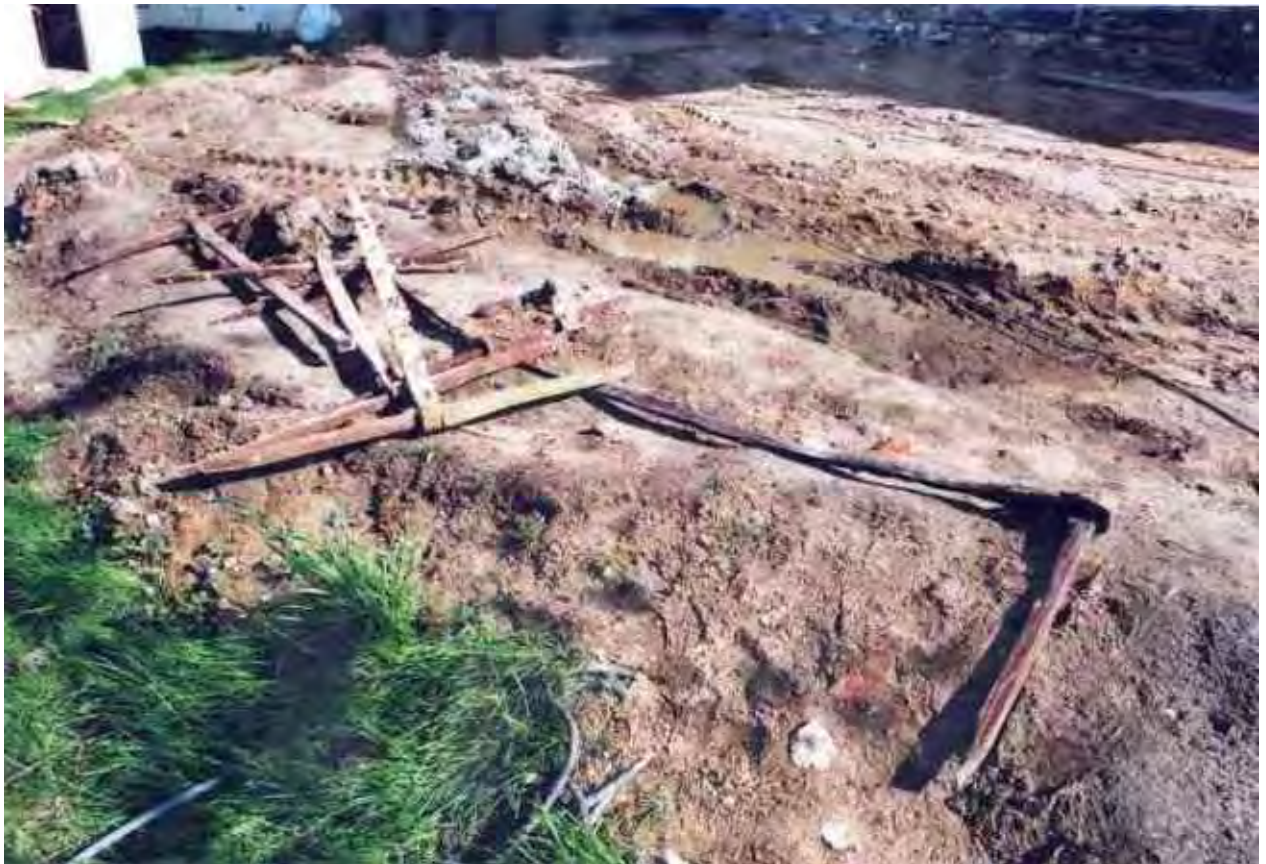
Unten: Maueranker haben ihre Funktion verloren und landen auf dem örtlichen Schrottplatz. Sie werden später durch den Teten-büller Hays Hamkens „gerettet“.

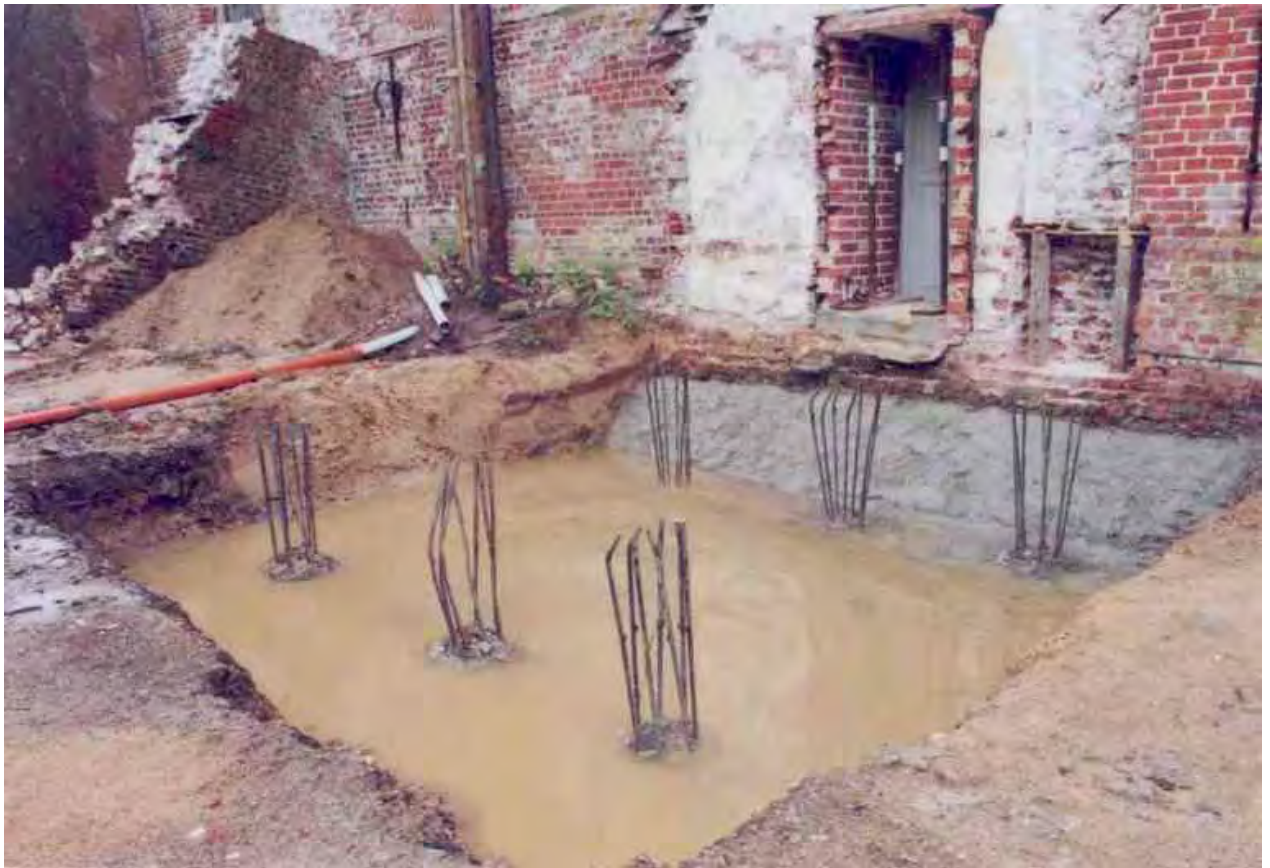
Oben: Der Unterbeton für das Fundament des Südhauses steht unter Wasser.

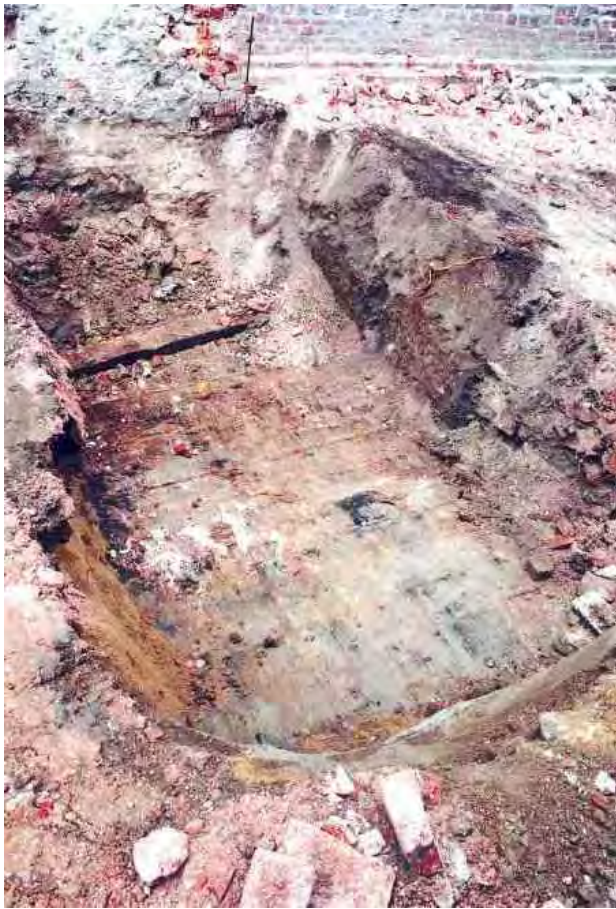
Das Fundament aus Eichenpfählen wird sichtbar. Seit 1856 hat es einen Pfeiler getragen.

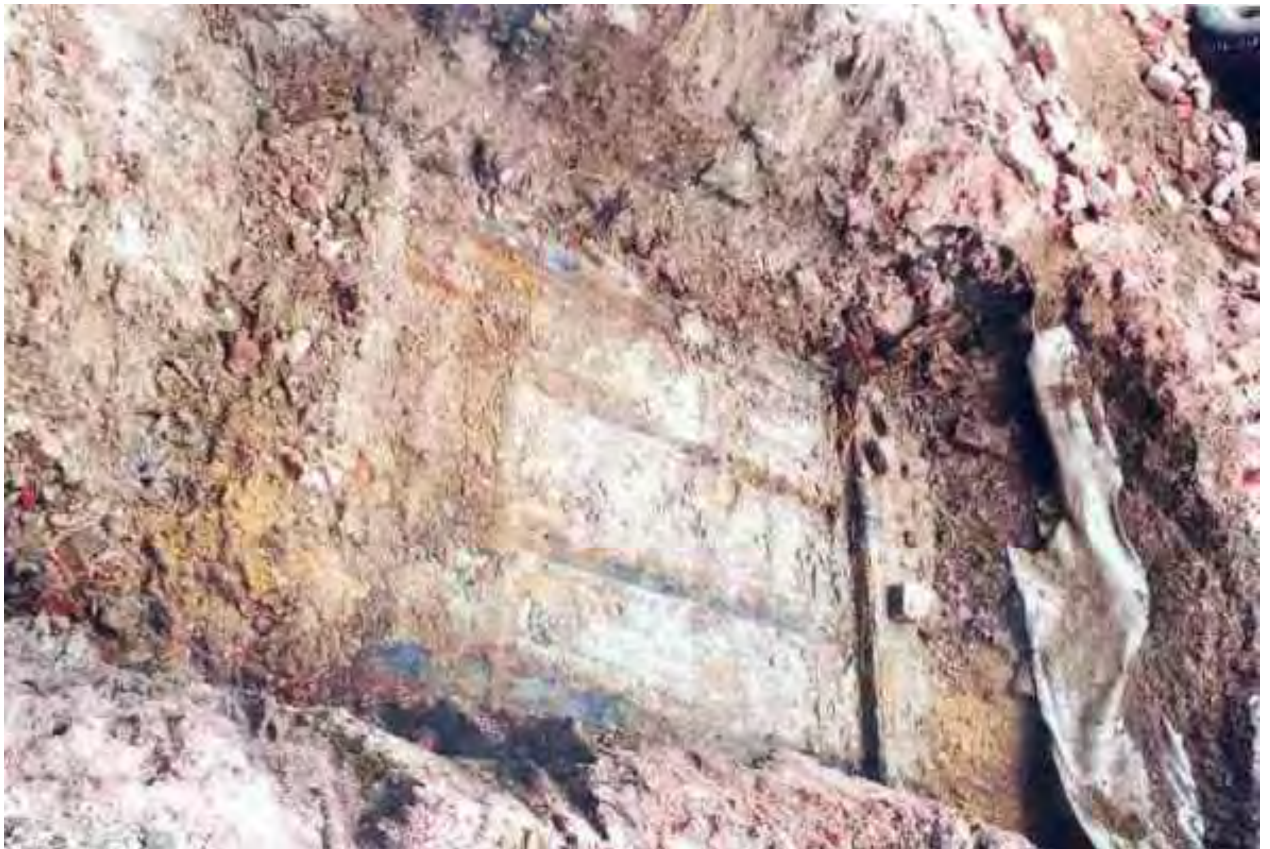
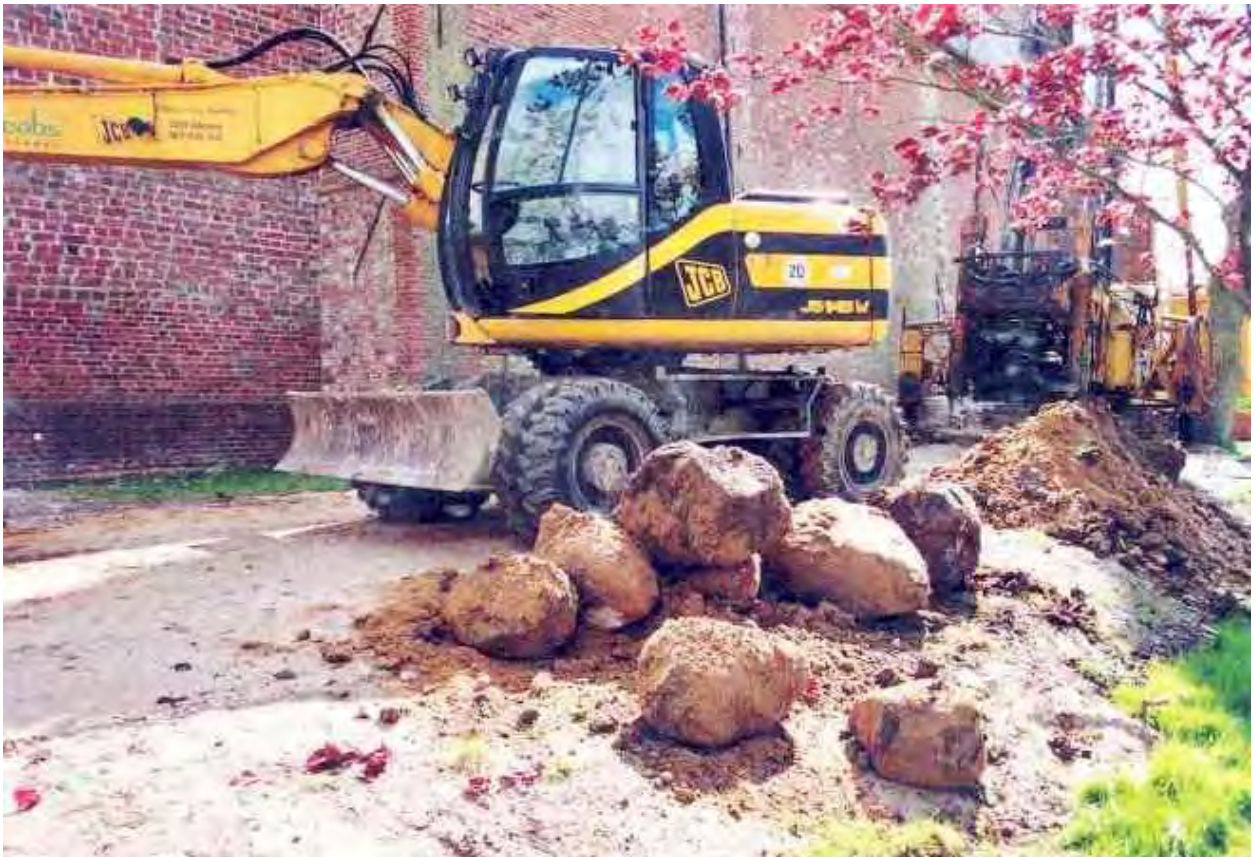
Die alten Stützpfeiler hatten verschiedene Fundamente:

- 1) Feldsteine (oben)
- 2) Eichenpfähle (unten)
- 3) oder gar keines
